# 宝安新安宗地 A006-0941 项目工地“4·6”一般高处坠落事故调查报告

2025 年 4 月 6 日，宝安区新安街道宗地 A006-0941 项目工地发生一起高处坠落事故，造成 1 人死亡，直接经济损失约 175 万元。事故发生后，根据《生产安全事故报告和调查处理条例》（国务院令第 493 号）的要求，由区应急管理局牵头，宝安公安分局、区住房和城乡建设局、市市场监督管理局宝安监管局、区总工会等部门参与，组成事故调查组，展开事故调查处理工作。

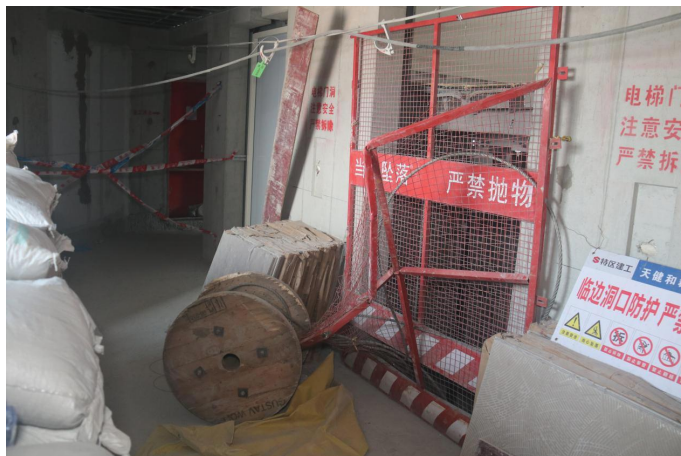
1. 事故发生位于涉事电梯轿厢口（见图 1）；涉事电梯的 7 根钢丝绳已安装完成，提拉克装置未拆除，连接着涉事钢丝绳（见图 2）。

图 1 事故发生位置的电梯轿厢口

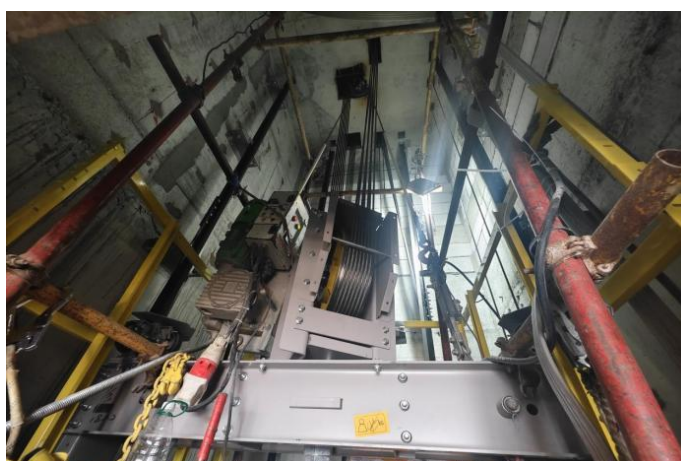
图 2 涉事电梯的 7 根钢丝绳已安装完成，提拉克装置未拆除

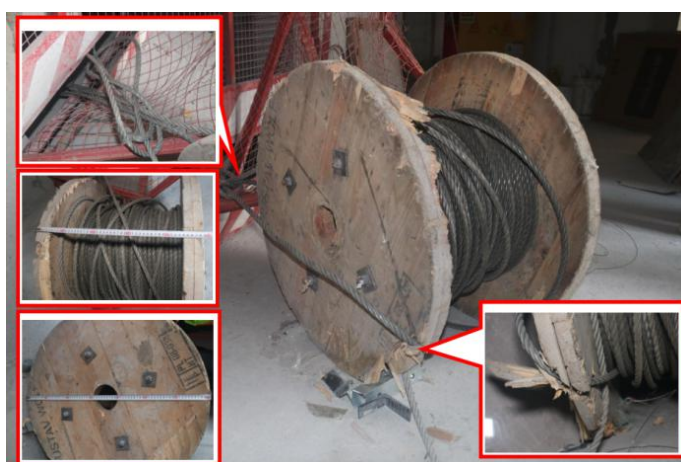
2. 现场指认涉事卷绳器砸开厅门防护栏后掉落在地面；涉事木制卷绳器多处破损，一处钢丝绳嵌入卷绳器中，靠近电梯井口的钢丝绳有缠绕迹象。现场测得涉事卷绳器的直径约为 0.7 米，高度约为 0.49 米（见图 3）；厅门防护栏被挤压后严重变形（后面的厅门防护栏为事后安装）；涉事厅门防护栏杆东侧有折断痕迹，固定螺丝的铁片及螺帽已脱落；涉事电梯轿厢西侧厅门上、西侧厅门边缘及西侧墙壁上有钢丝绳摩擦的痕迹（见图 4）。

图 3 涉事木制卷绳器多处破损

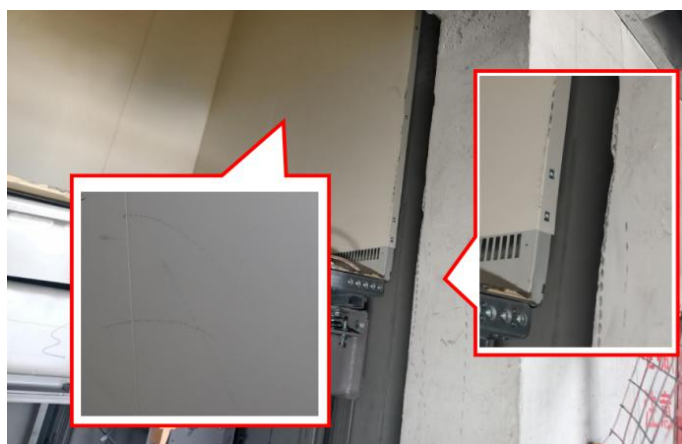
图 4 涉事电梯轿厢西侧厅门边缘及西侧墙壁上有钢丝绳摩擦的痕迹

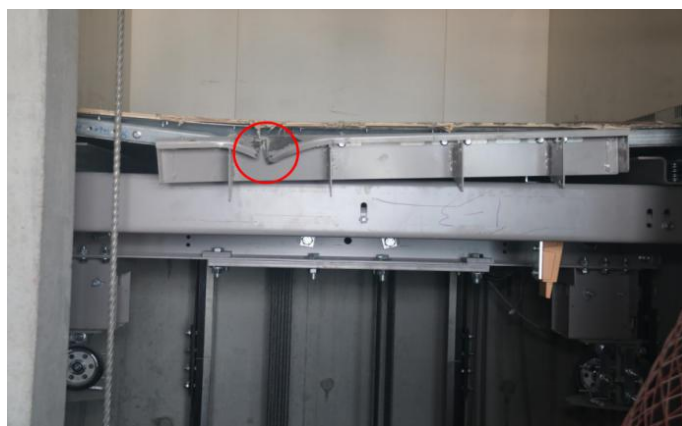
3. 涉事电梯轿厢地坎支架已变形，轿厢地坎支架东侧出现破损，形成一个缺口（见图 5）；涉事钢丝绳掉落在负三层（救援时已从电梯底坑中拉出来）。

图 5 涉事电梯轿厢门坎已变形，轿厢地坎东侧出现破损

1. 经委托特种设备专家组对本起事故产生的原因分析如下：
  - （1）轿厢底部未安装防坠的护脚板，不符合《电梯制造与安装安全规范 第1部分：乘客电梯和载货电梯》（GB/T 7588.1—2020）第5.4.5.1条<sup>[1]</sup>和《KONE N MINISPACETM 电梯/ KONE N MINISPACETM

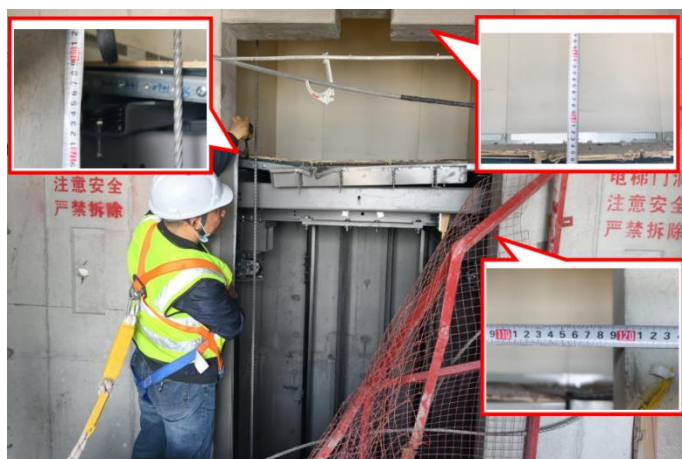
4. 现场测得涉事楼层地面至电梯底坑的高度约为 152.11 米，测得涉事楼层地面至电梯轿厢地面的高度约为 1.15 米，死者的坠落高度约为 151 米；涉事电梯轿厢地面至卷绳器掉落所在楼层地面的高度约为 1.8 米，电梯轿厢地面至电梯井口顶部的高度约为 0.55 米，电梯井口的高度约为 2.35 米，测得电梯井口的宽度约为

1.2 米；电梯轿厢的高度约为 2.7 米，宽度约为 1.6 米，电梯轿厢与墙面的距离为 0.25 米。（见图 6）

图 6 现场测得涉事电梯轿厢地面至卷绳器掉落所在楼层地面的高度约为 1.8 米，电梯轿厢地面至电梯井口顶部的高度约为 0.55 米，电梯轿厢与墙面的距离为 0.25 米。
